ADAK RAPPORT 4

# Archeologische begeleiding verkaveling Beekakkers in Beerse

S. DELARUELLE & J. VAN DONINCK

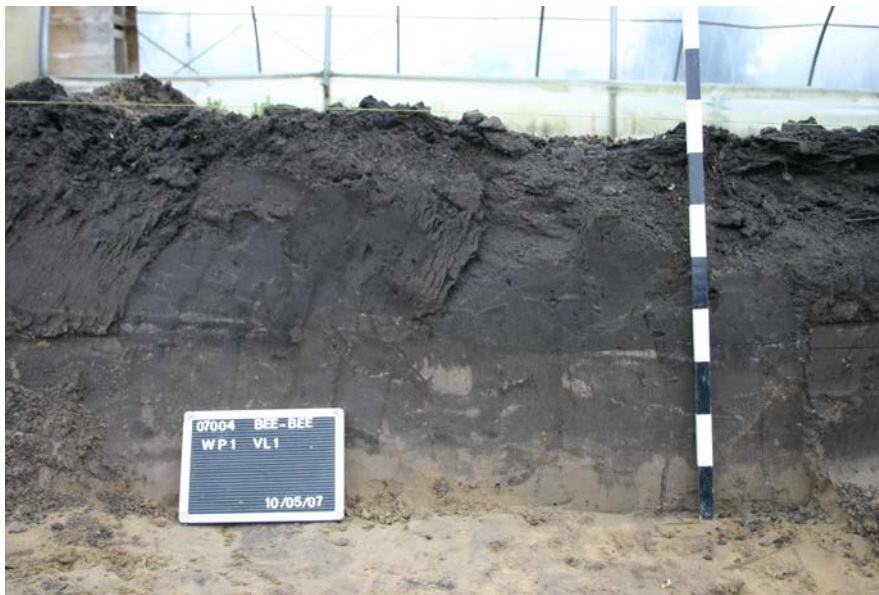
Tijdens het onderzoek werden inderdaad een dikke cultuurlaag vastgesteld binnen het plangebied. Enkele facetten van de onderzochte bodemprofielen doen echter vragen rijzen in hoeverre het hier om de originele plaggenbodem gaat. Zo is de afdekkende, geroerde cultuurlaag opvallend dik (ca. 50-60 cm

ipv. 30 cm) en is een scherpe scheidingslijn op te merken op de overgang naar de onderliggende “oude” cultuurlaag. Daarnaast is er ook een scherpe overgang tussen de “oude” cultuurlaag en de ongeroerde bodem. In een gesprek met de ontwikkelaar en eigenaar van het plantenbedrijf werd de bodem op het terrein grondig omgezet en genivelleerd bij de inrichting van het bedrijf. Vermoedelijk is de oorspronkelijke plaggenlaag dus grotendeels ontgraven en verspreid of afgevoerd. Uit het mogelijke restant van de plaggenbodem konden geen vondsten worden verzameld die enig uitsluitstel kunnen geven over de datering.

Figuur 2.2. Bodemprofiel van een diepe antropogene (verstoorde?) A-horizont met een scherpe overgang tussen de verschillende lagen.

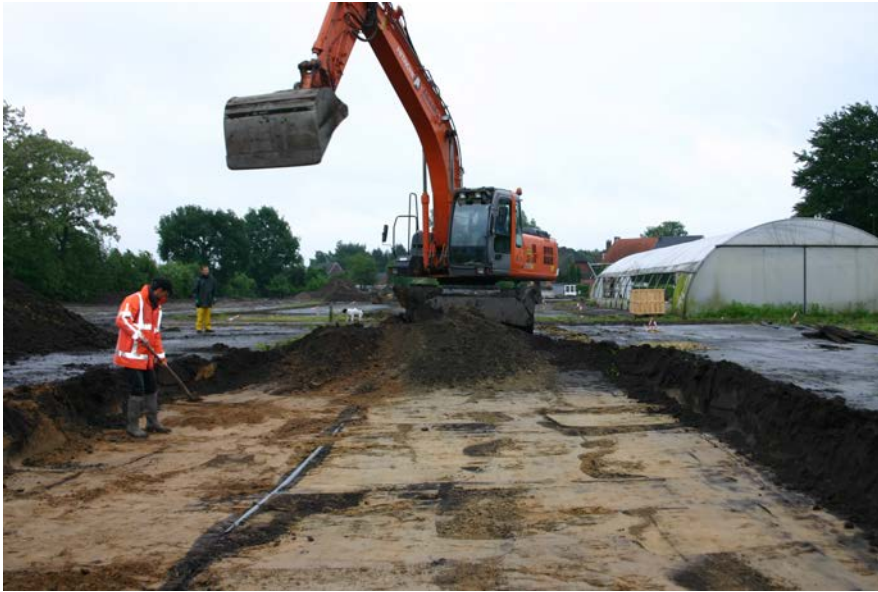
De ontgravingen werden gestart van aan de Beekakkerstraat in de richting van het gesaneerde gedeelte achter de huizen aan de Houtseweg. De wegkoffer was ca. 6 m breed en werd opgevolgd over een afstand van ongeveer 140 m, wat neerkomt op ca. 850 m<sup>2</sup>.

Figuur 4.1. Begeleiding van de aanleg van de wegkoffer.

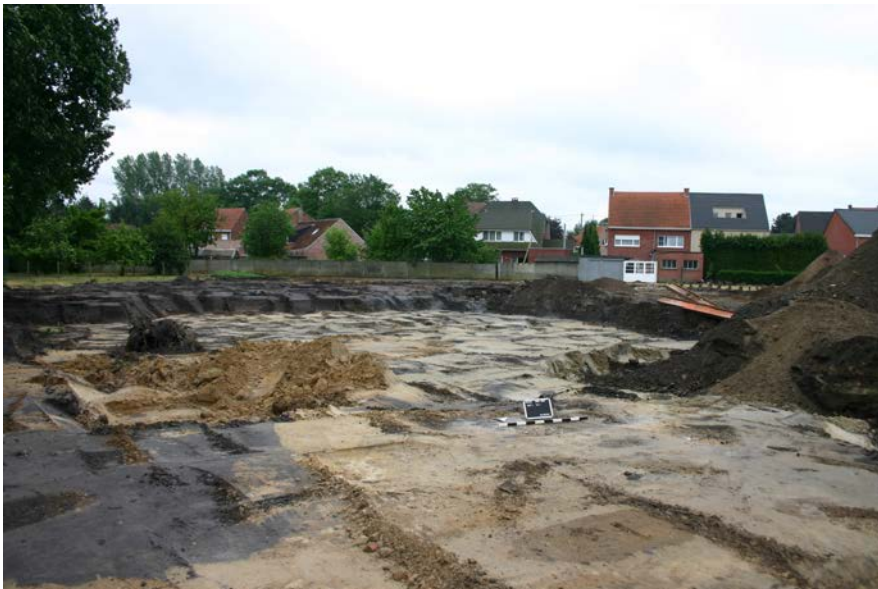
In het zuidelijke gedeelte van het plangebied was op de plaats van enkele loodsen van het voormalige plantenbedrijf de bovenlaag ontgraven en afgevoerd voor sanering. Ook deze vlakken met een oppervlakte van ca. 650 m<sup>2</sup> werden gecontroleerd. Een groot gedeelte het plangebied bleek daarenboven verstoord door de centrale inrit van het plantenbedrijf, die tot diep in de gele grond bleek ingegraven en integraal volgestort met baksteenpuin, waarop een laag beton was aangebracht

Figuur 4.2. Overzicht van het gesaneerde gedeelte

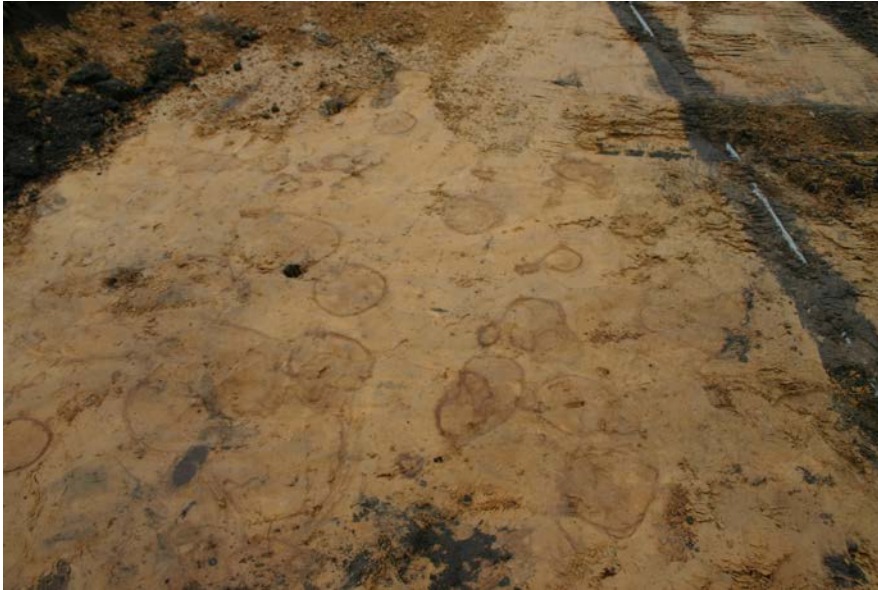
Tijdens het onderzoek werden geen archeologisch relevante sporen of structuren vastgesteld. In het gele zand van de onaangeroerde bodem werden nauwelijks "oudere" sporen vastgesteld, zelfs niet van natuurlijke origine. Er konden nauwelijks wortelgaten of boomvallen worden herkend. Alleen recente verstoringen, zoals de drainage/waterleiding die over het gele terrein was ingegraven voor de bewatering van de buxusplanten en enkele recente vergravingen waren zichtbaar. Daarnaast kwamen ook oranje vlekken voor in het zand, meestal met een duidelijke aflijning. Bij verder opschaven van deze vlekken bleken deze vaak ondiep bewaard en vaag. Vermoedelijk zijn deze verkleuringen veroorzaakt door de sterke bemesting, die mogelijk ook de oorzaak is van de blauwgroene schijn van het zand van de onaangeroerde bodem.

Figuur 5.1.  
Drainageleiding en  
vlekkerige verkleuringen  
door bemesting

Men kan zich ook afvragen in hoeverre de overmatige bemesting op één plaats niet heeft gezorgd voor een chemische verandering in de bodem waardoor de sporen, al dan niet archeologisch, zijn vervaagd. Het is ook mogelijk dat afwezigheid van natuurlijke verkleuringen eerder te maken heeft met de ontgravingen die op het terrein hebben plaatsgevonden bij de inrichting van het plantenbedrijf. In dit geval zouden de diepere sporen toch evenwel bewaard moeten gebleven zijn.

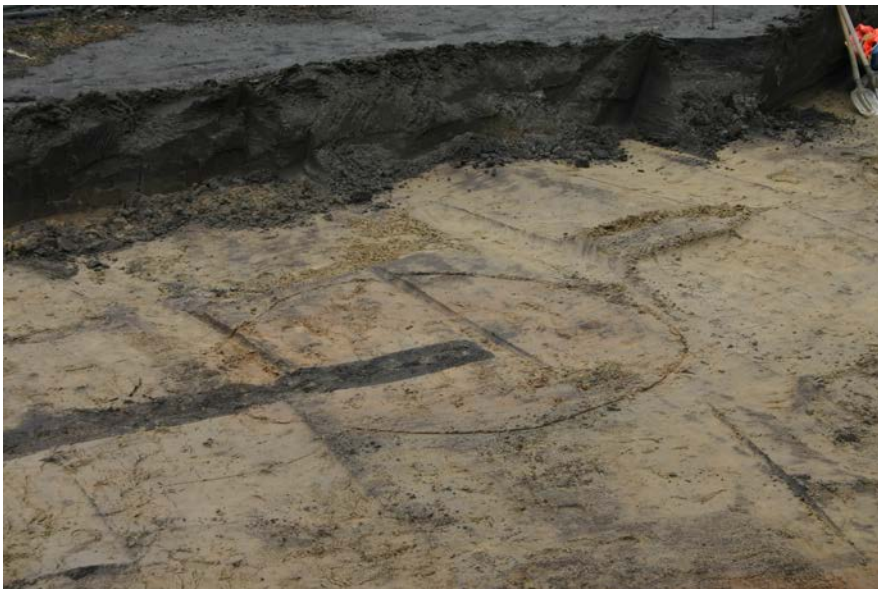
Een duidelijk voorbeeld van chemische verkleuring vormde de locatie waar zich de bovengrondse koppeling en kraan van de bewateringsinstallatie bevond.
